BV Kirchhellener Allee 100, 46282 Dorsten

Ergänzende Sanierung

Abschlussbericht

Projekt-Nr.: 2022-01-1199

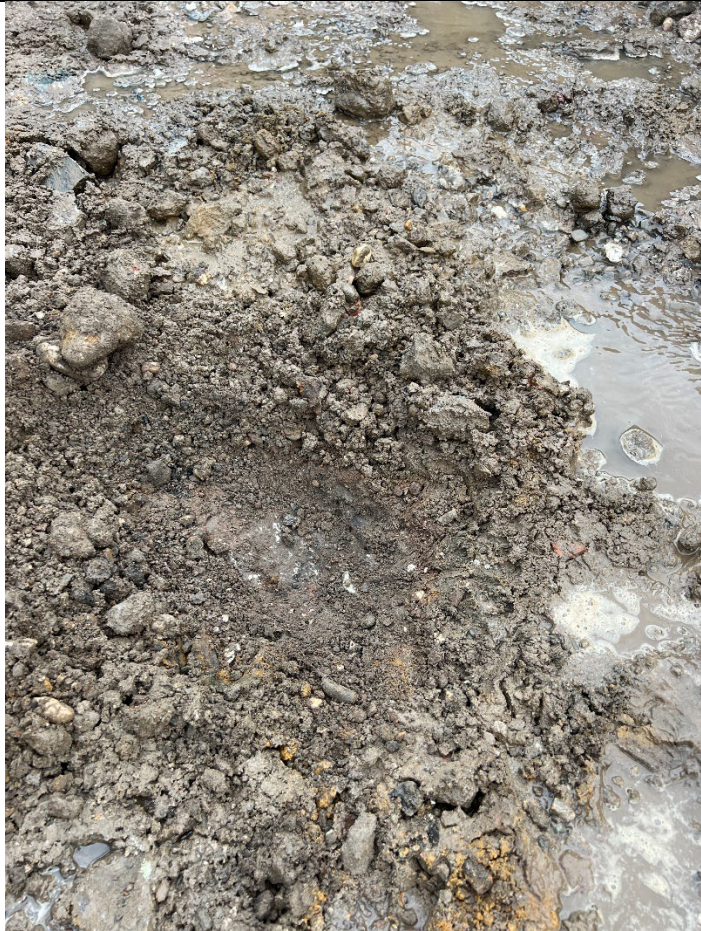
A photograph showing a close-up view of a muddy, rocky excavation site. The ground is dark brown and wet, with numerous small rocks and clumps of earth. A small, shallow pool of murky water is visible on the right side of the frame.	<p>16.02.2024: Verdachtsbereich mit Schwarzdecken- resten</p>

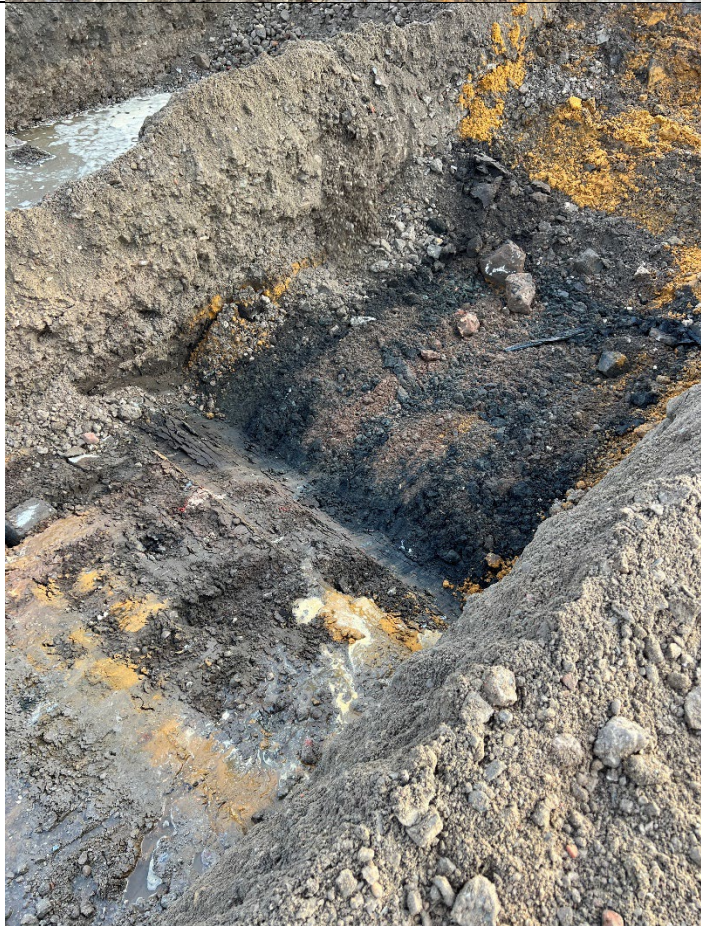
A photograph showing a deep, narrow trench or pit. The walls of the trench are dark and appear to be composed of soil and rock. There are prominent yellowish-orange mineral deposits or stains on the upper right side of the trench wall. The bottom of the trench is dark and appears to be filled with water or mud.	<p>16.02.2024: Erweiterung der Schachtung neben dem Suchscharf</p>

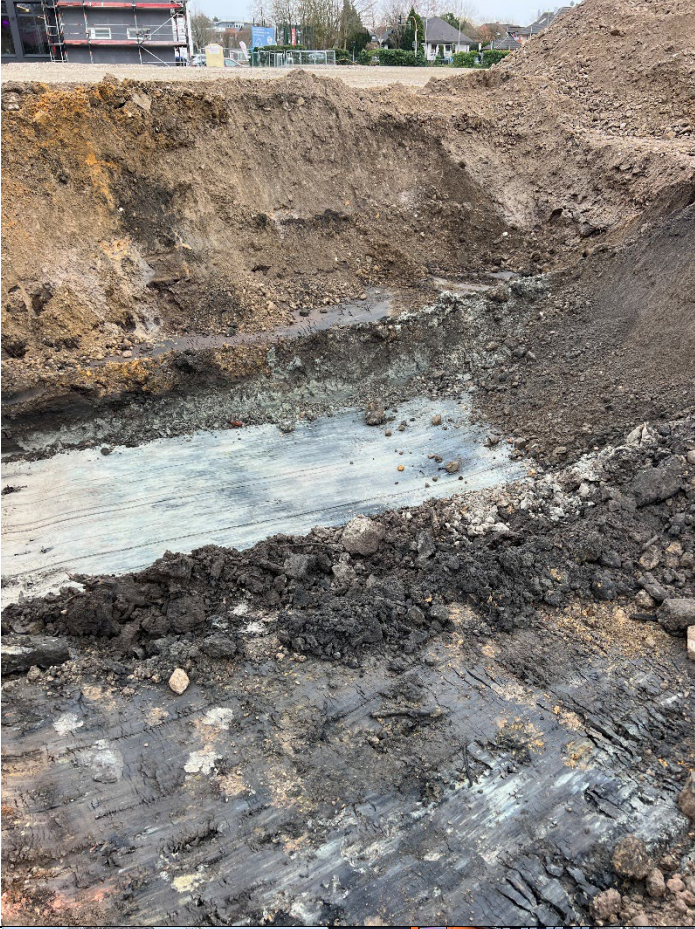
<p>19.01.2023: Baugrube nach Aushub der beiden Tanks. Auf der Wasseroberfläche.</p>

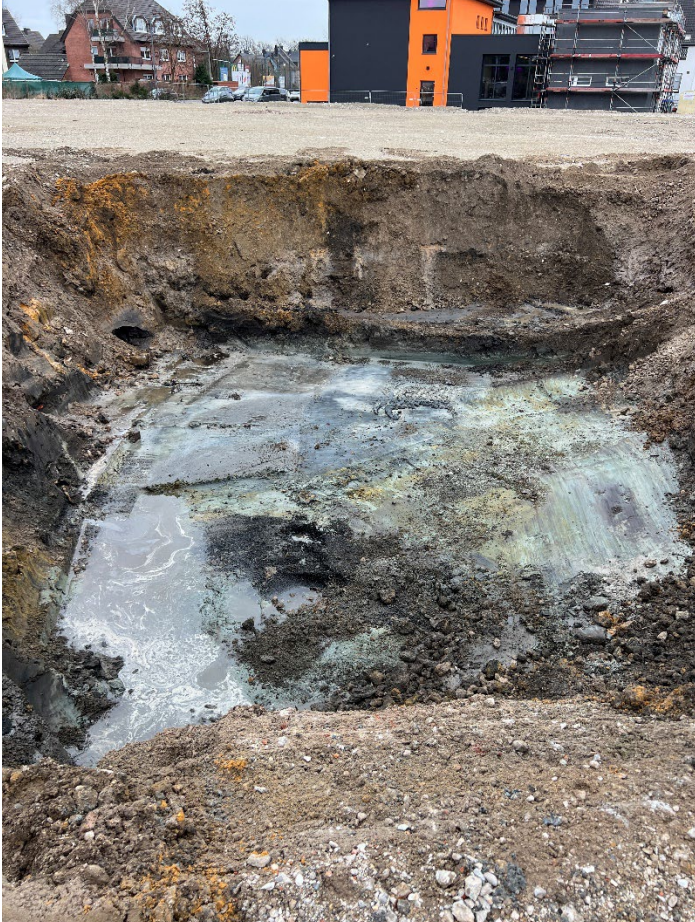
<p>16.02.2024: Sanierungszieltiefe im Übergang zum Mergel</p>
